Passivhausfenster aus Holz mit Dämmstoffkern

Enthaftung der äußeren Farbbeschichtung durch Feuchteinwirkungen

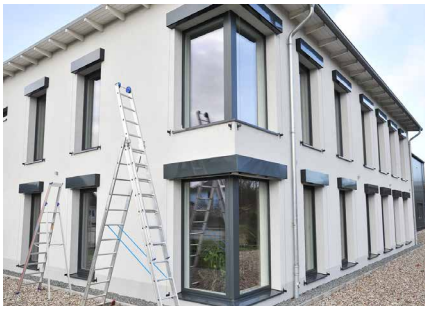
Abb. 4: Blick auf Festverglasungen im Bereich der Außenecken

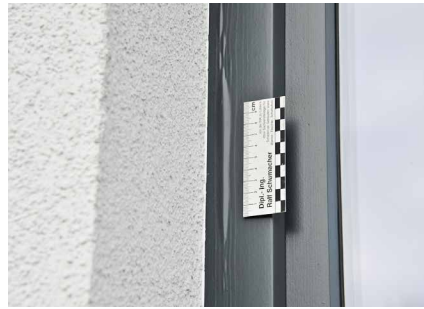
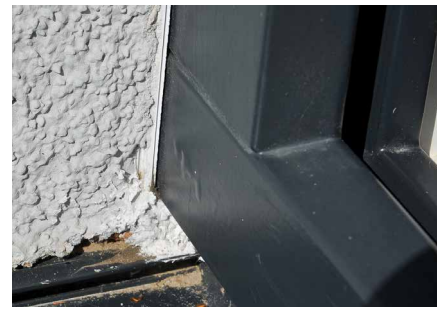
Abb. 5 + 6: Beispiele für sichtbare, linienförmige Hohllagen und punktförmige Bläschen

Die Blasenbildungen und Ablösungen traten fast ausschließlich auf den Außenseiten der Rahmenhölzer auf. Nur sehr wenige Blasen platzten auf. Überwiegend markierten sie sich als kleine Hohllagen.

Die ablösende Ebene befand sich dabei in allen Fällen zwischen dem Fichtenholz und der Grundierung. Dem Augenschein nach löste sich das komplette Farbsystem vom Holz ab. Die farblose Imprägnierung war dabei nicht erkennbar. Auffällig war, dass sich nicht überall, aber an vielen Stellen, die Beschichtung im Bereich einer Hohllage filmartig und rückstandsfrei abziehen ließ.

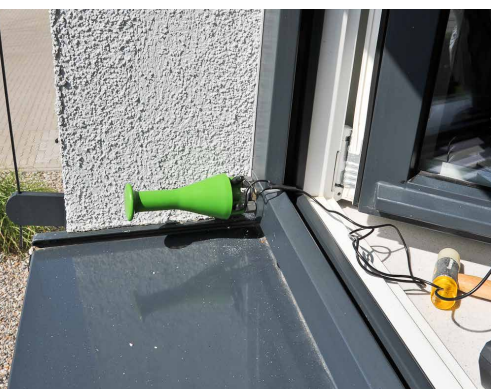
Abb. 8: Beispiel für eine elektrische Holzfeuchtemessung in der unteren Rahmenecke

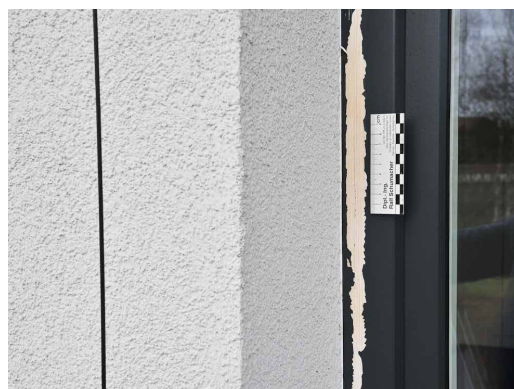
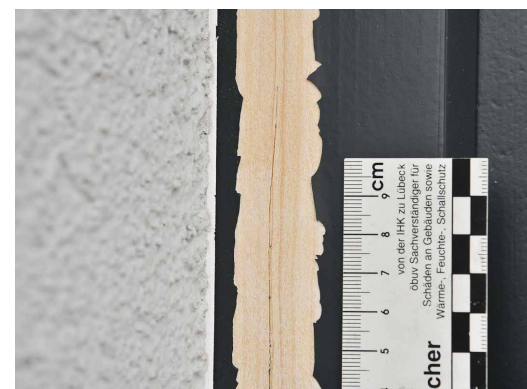
Die drei Beschichtungslagen, bestehend aus Grundierung, Zwischenlack und Deckbeschichtung, hafteten an allen Stellen untereinander, aber nicht auf dem Holz. Das Holz wiederum wies keine erkennbaren Schäden, wie Pilzbefall oder Fäulnis, auf.

Abb. 9 + 10: Beispiele für geöffnete Hohllagen in der Farbbeschichtung
